**Rapport d'expertise :**

**Avis sur des cavités souterraines**  
**Commune d'Angles (Vendée)**

**BRGM/RP -62184-FR**

Février 2013

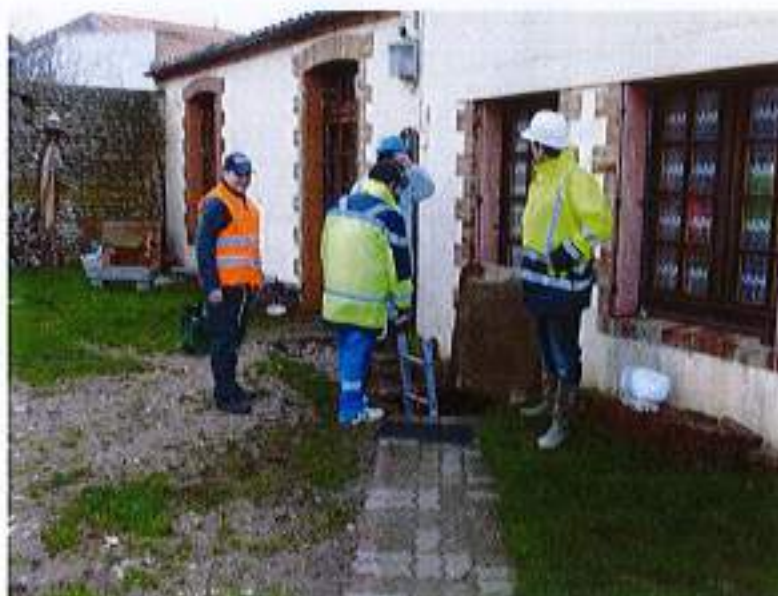
L'entrée de la cavité est située au ras de l'habitation (cf. illustration 3) et est recouverte d'une plaque. Les coordonnées géographiques de cette entrée de cavité sont : X : 361 862 ; Y : 6 599 262 (Lambert 93).

Illustration 3 : entrée de la cavité, au ras de l'habitation, site 2

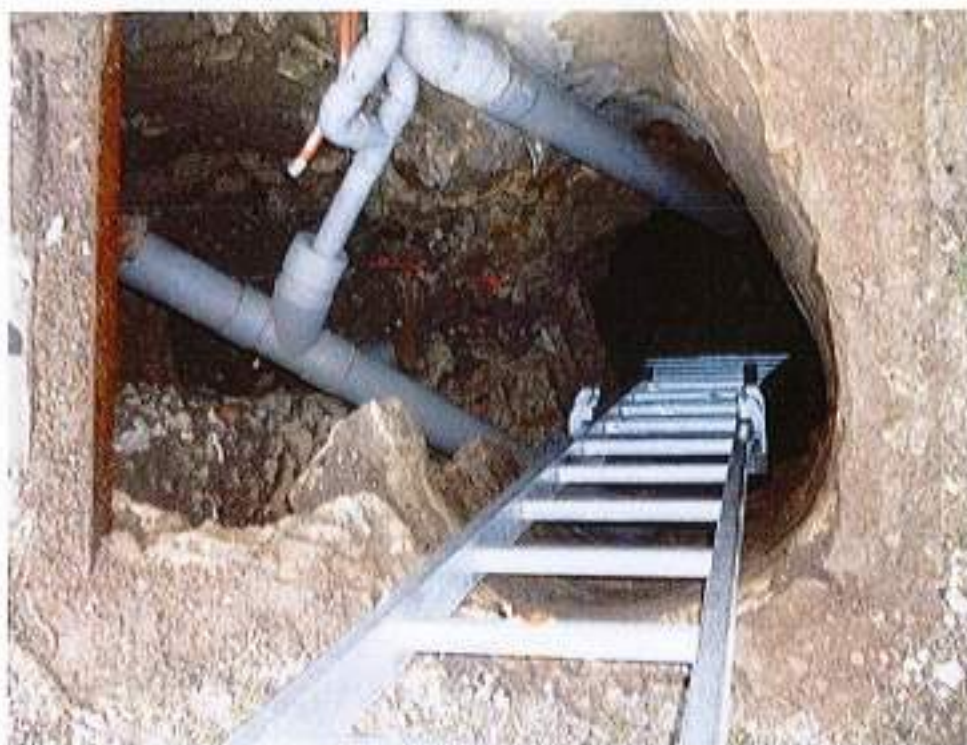
L'accès à la cavité s'effectue par un petit puits vertical de diamètre métrique (cf. illustration 4). Ce puits permet d'estimer l'ordre de grandeur du recouvrement de la cavité, qui apparait de l'ordre de 2m de calcaire.

**Illustration 4 : Puits d'accès à la cavité du site 2**

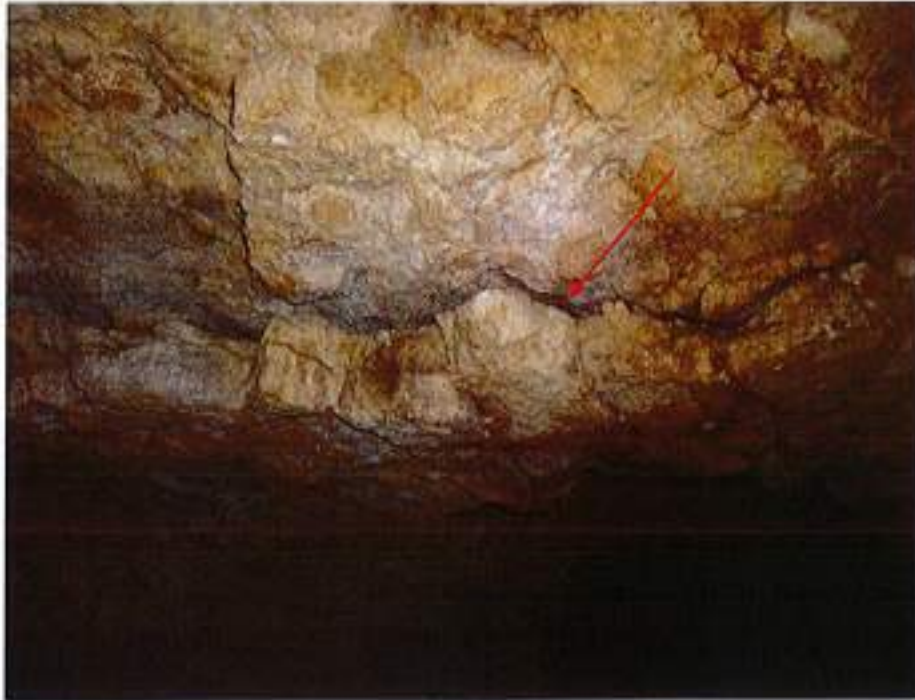
La voûte se révèle un peu irrégulière mais globalement horizontale. La hauteur sous voûte apparaît variable, notamment du fait de la présence locale d'éboulis et/ou remblais, mais atteint environ 2.2 m localement et s'établit fréquemment vers 2m. Par endroit le toit de la cavité présente des écailles, partiellement désolidarisées (cf. illustration 5)

**Illustration 5 : écaille partiellement désolidarisée, au toit de la cavité du site 2.**

Par endroit le toit de la cavité présente des écailles, partiellement désolidarisées : elles pourraient se détacher d'un moment à l'autre et représentent un aléa chute de bloc pour les personnes qui pénétreraient dans la cavité.

Il apparaît un aléa de chute de bloc pour les personnes qui fréquenteraient la cavité (du fait des écaïlles de la voute, partiellement désolidarisées). Il est donc recommandé au propriétaire de limiter au maximum tout accès à la cavité et de ne pas envisager l'usage de celle-ci en l'état (pas d'usage en cave à vin par exemple).

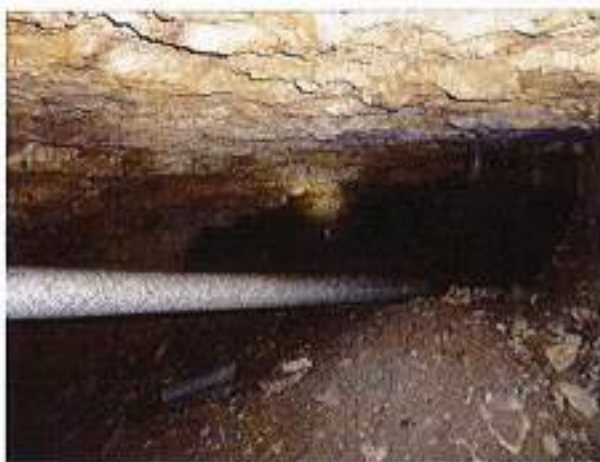
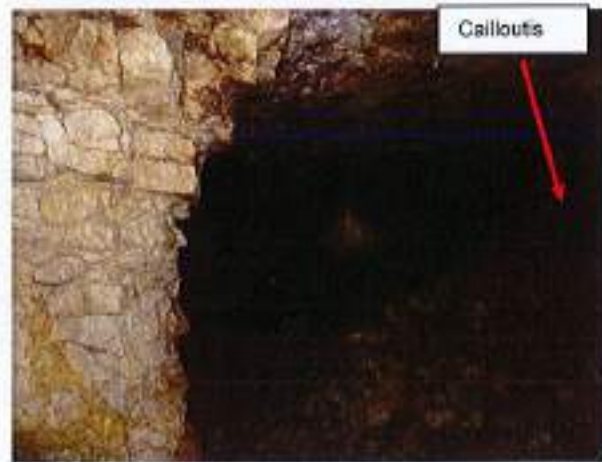
**Illustration 6 : vues générales de la cavité**

En plusieurs endroits, la paroi fait place à des matériaux apparemment rapportés et semblant provenir du dessus (effondrement et/ou peut être comblement) (cf. illustrations 6 droite et 7).

Remarque : La cavité est parcourue par plusieurs tuyaux d'évacuation (cf. illustration 6 gauche) avec des écoulements parfois nauséabonds.

Remarque 2 : Lors de la visite il a été constaté des évacuations diverses s'écoulant dans la cavité. L'assainissement de l'habitation serait à mettre en conformité. Il pourrait être judicieux de procéder conjointement aux travaux d'assainissement et de mise en sécurité.

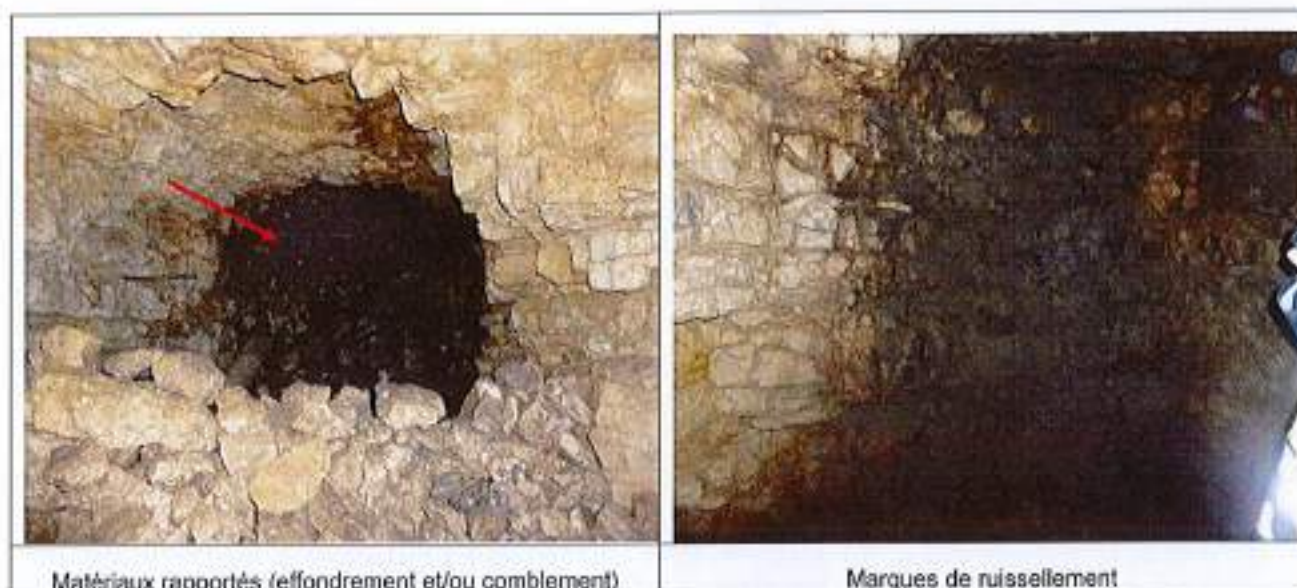
Par ailleurs, sur le côté diamétralement opposé au puits d'accès s'observe une zone de la paroi présentant des marques d'un ruissellement occasionnel (tari lors de la visite) apparemment assez important (illustration 7 droite). Les particules fines entraînées forment une couche centimétrique sédimentée sur le sol de la cavité.

- son recouvrement est faible (2m),
- la voute a une portée significative (la cavité fait 11m de long avec un soutènement central par pilier, soit des portées de l'ordre de 5m),
- les marques de ruissellement sur la paroi sont inquiétantes car, d'une part le départ des particules fines, entraînées, pourrait compromettre la stabilité et d'autre part la circulation d'eau peut accélérer le vieillissement/altération de la roche,
- le départ d'écailles de la voute est un signe d'amincissement et d'affaiblissement de celle-ci,
- en plusieurs endroits la paroi fait place à des matériaux rapportés. Si pour l'un d'eux l'hypothèse d'un comblement d'accès ne peut être écartée, il s'agit vraisemblablement de marques d'effondrements et donc d'instabilité locale.

**Illustration 7 : Vues de zones de la cavité à l'opposé du puits d'accès**

Compte tenu de la position de la maison par rapport à la cavité, cette dernière apparaît générer un aléa pour le bâti voire pour les habitants. **Il est donc fortement recommandé de faire rapidement procéder à une mise en sécurité de cette cavité au droit de l'habitation.**

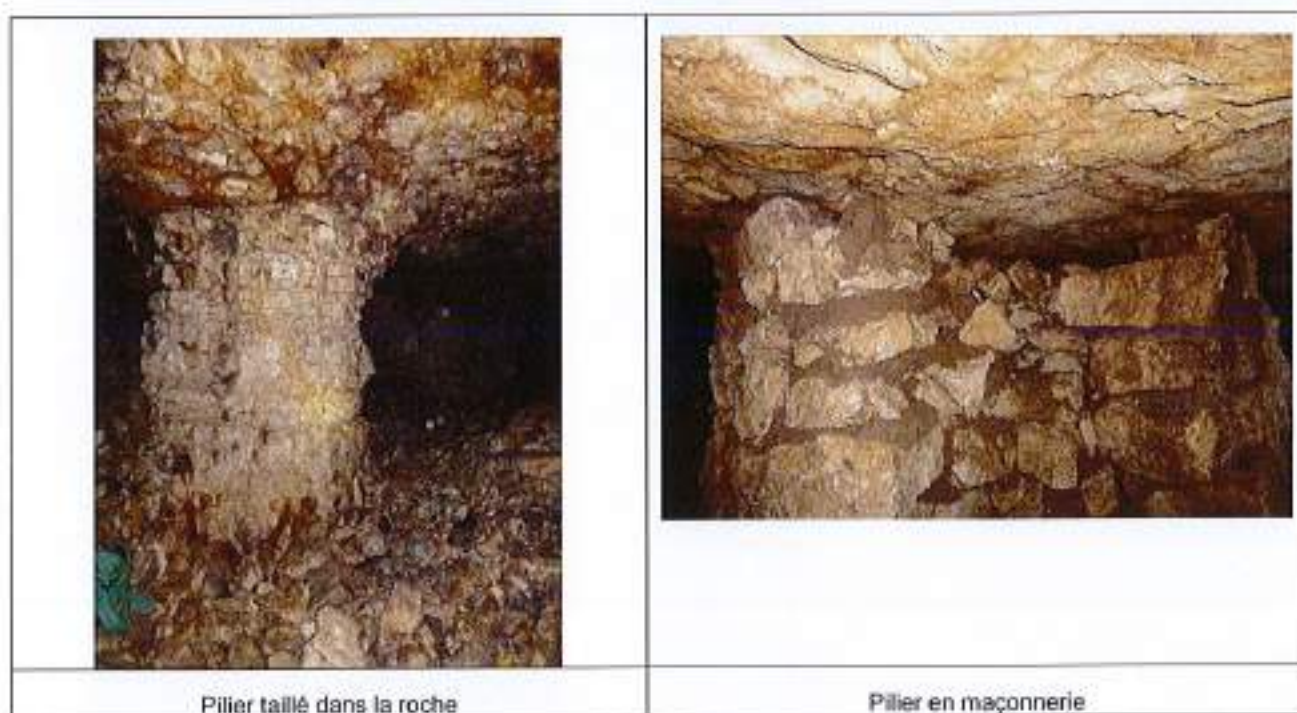
- un taillé dans la roche en place et localisé près du centre de la cavité. D'un diamètre de l'ordre du mètre, il apparaît en assez bon état.
- L'autre en maçonnerie. Le sommet de cette maçonnerie apparaît déconnecté du toit de la cavité par un interstice pluri-centimétrique (cf. illustration 8).

**Illustration 8 : vues des deux piliers de la cavité**

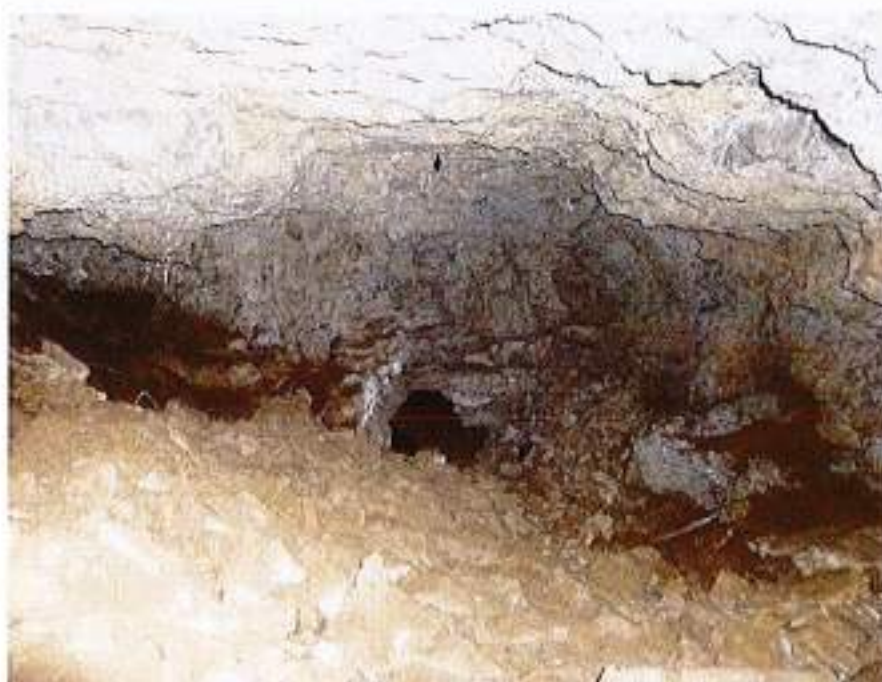
L'entrée qui apparaît comme principale est de faible hauteur (<1m). Elle se prolonge par un boyau sur environ 8 m, puis par une salle mesurant de l'ordre de 8 m par 4m, avec une hauteur de l'ordre de 1.5m, et comportant latéralement plusieurs petits accès au jour.

Lors de la visite il n'apparaissait pas de signe manifeste d'aléa imminent. Par ailleurs il n'y a pas, en l'état actuel, d'enjeu en surface (zone boisée).

**Illustration 9 : salle de la cavité (site 4) et boyau d'accès (au fond)**

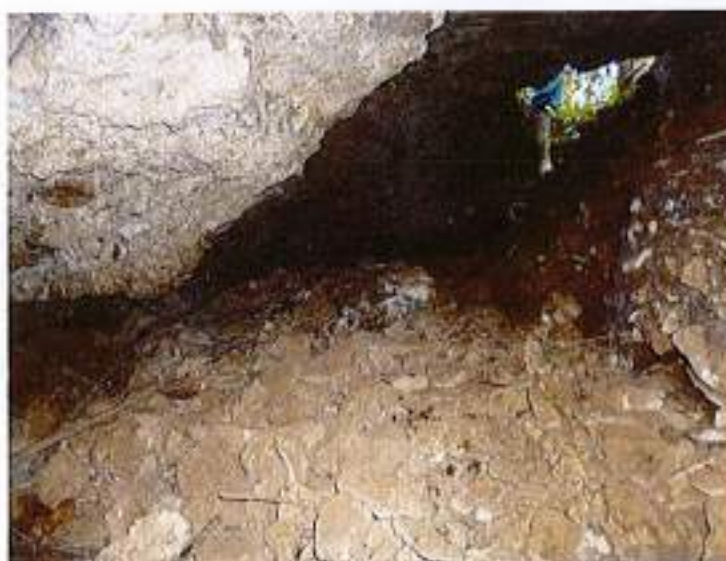
Les ouvertures au jour subsistent en haut de cônes de comblement constitués de matériaux d'origine anthropique (illustration 10).

**Illustration 10 : Un des accès latéraux, en partie remblayé (site 4)**

Lors de la visite, la présence d'un chiroptère a été observée. Dans une préoccupation de préservation de ces animaux, il conviendrait de veiller à ce que les accès à la cavité ne soient pas totalement obturés/comblés.
