Rapport d'expertise :

Avis sur des cavités souterraines
Commune d'Angles (Vendée)

BRGM/RP -62184-FR

Février 2013

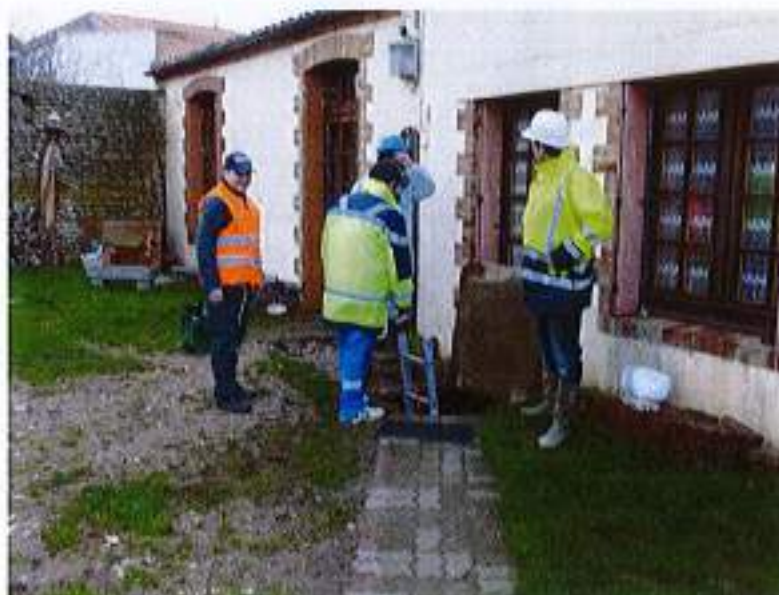
L'entrée de la cavité est située au ras de l'habitation (cf. illustration 3) et est recouverte d'une plaque. Les coordonnées géographiques de cette entrée de cavité sont : X : 361 862 ; Y : 6 599 262 (Lambert 93).

Illustration 3 : entrée de la cavité, au ras de l'habitation, site 2

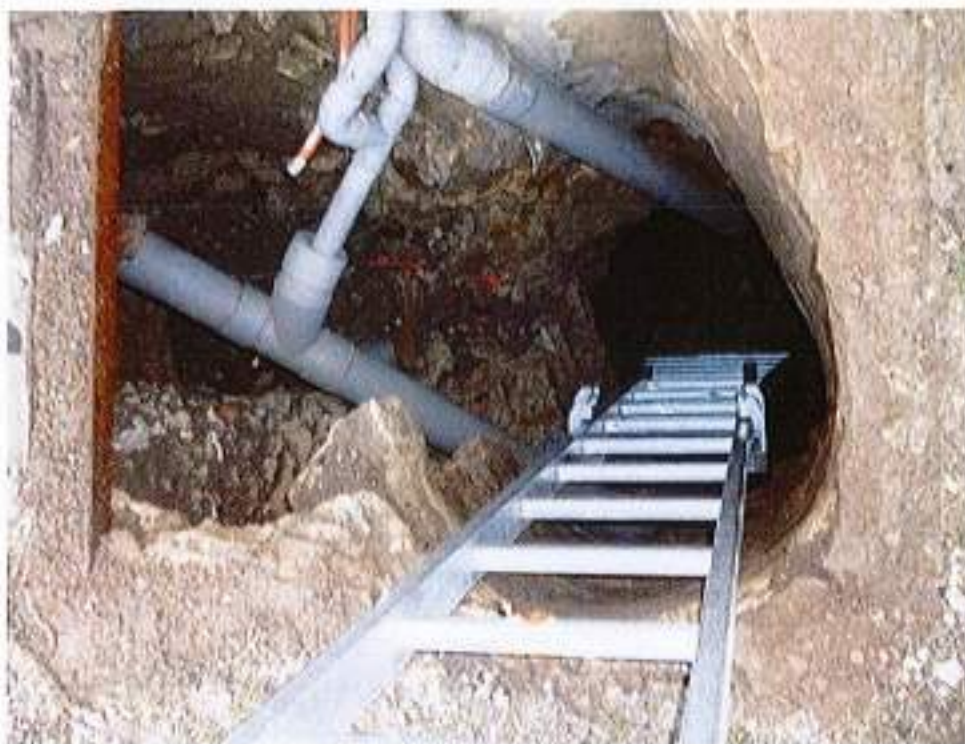
L'accès à la cavité s'effectue par un petit puits vertical de diamètre métrique (cf. illustration 4). Ce puits permet d'estimer l'ordre de grandeur du recouvrement de la cavité, qui apparaît de l'ordre de 2m de calcaire.

Illustration 4 : Puits d'accès à la cavité du site 2

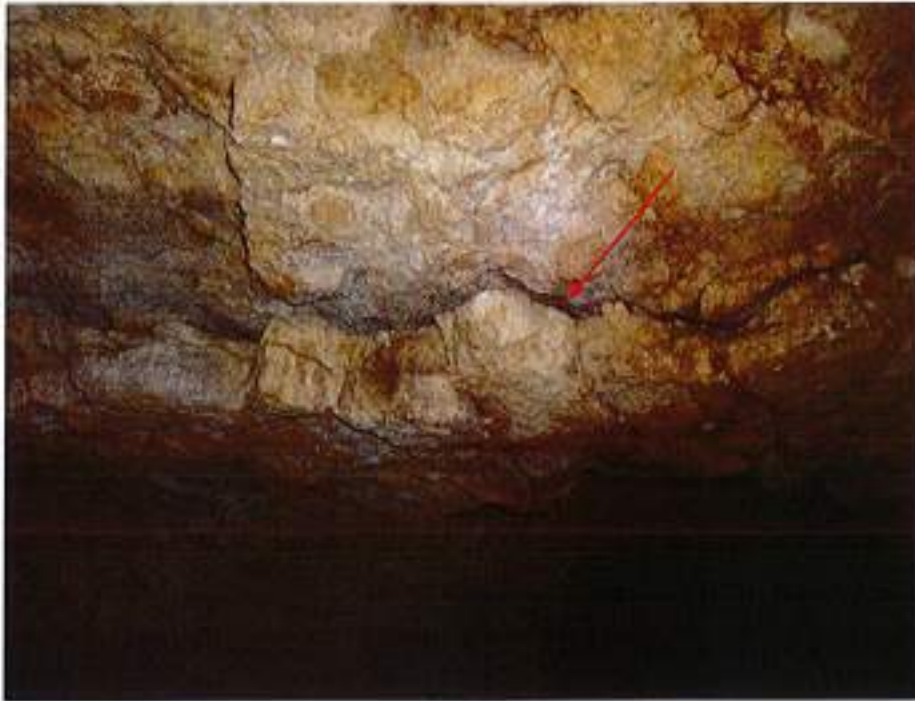
La voute se révèle un peu irrégulière mais globalement horizontale. La hauteur sous voute apparaît variable, notamment du fait de la présence locale d'éboulis et/ou remblais, mais atteint environ 2.2 m localement et s'établit fréquemment vers 2m. Par endroit le toit de la cavité présente des écailles, partiellement désolidarisées (cf. illustration 5)

Illustration 5 : écaille partiellement désolidarisée, au toit de la cavité du site 2.

Par endroit le toit de la cavité présente des écailles, partiellement désolidarisées : elles pourraient se détacher d'un moment à l'autre et représentent un aléa chute de bloc pour les personnes qui pénétreraient dans la cavité.

Il apparait un aléa de chute de bloc pour les personnes qui fréquenteraient la cavité (du fait des écailles de la voute, partiellement désolidarisées). Il est donc recommandé au propriétaire de limiter au maximum tout accès à la cavité et de ne pas envisager l'usage de celle-ci en l'état (pas d'usage en cave à vin par exemple).

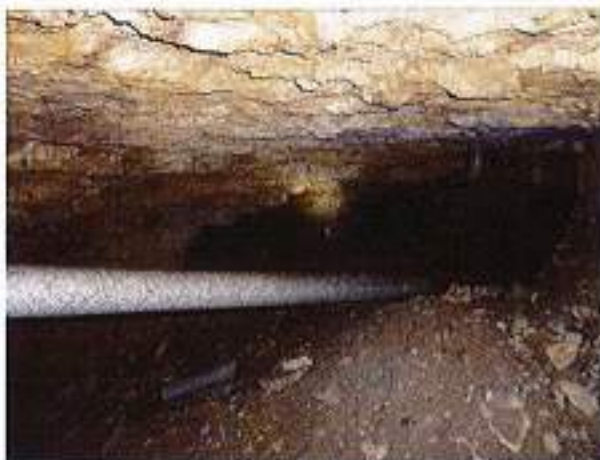
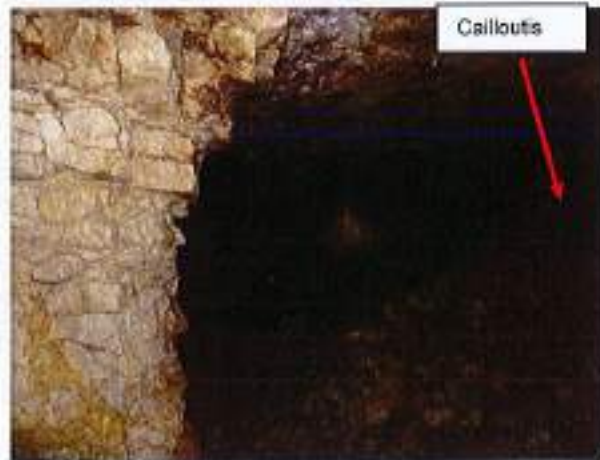
Illustration 6 : vues générales de la cavité

En plusieurs endroits, la paroi fait place à des matériaux apparemment rapportés et semblant provenir du dessus (effondrement et/ou peut être comblement) (cf. illustrations 6 droite et 7).

Remarque : La cavité est parcourue par plusieurs tuyaux d'évacuation (cf. illustration 6 gauche) avec des écoulements parfois nauséabonds.

Remarque 2 : Lors de la visite il a été constaté des évacuations diverses s'écoulant dans la cavité. L'assainissement de l'habitation serait à mettre en conformité. Il pourrait être judicieux de procéder conjointement aux travaux d'assainissement et de mise en sécurité.

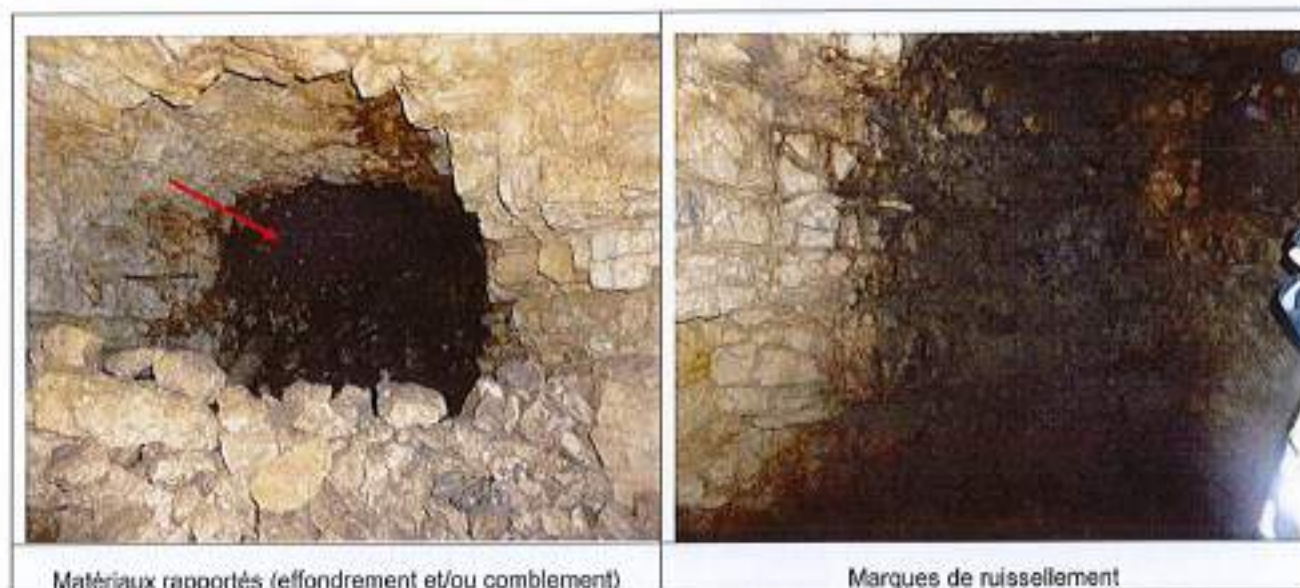
Par ailleurs, sur le côté diamétralement opposé au puits d'accès s'observe une zone de la paroi présentant des marques d'un ruissellement occasionnel (tari lors de la visite) apparemment assez important (illustration 7 droite). Les particules fines entraînées forment une couche centimétrique sédimentée sur le sol de la cavité.

- son recouvrement est faible (2m),
- la voûte a une portée significative (la cavité fait 11m de long avec un soutènement central par pilier, soit des portées de l'ordre de 5m),
- les marques de ruissellement sur la paroi sont inquiétantes car, d'une part le départ des particules fines, entraînées, pourrait compromettre la stabilité et d'autre part la circulation d'eau peut accélérer le vieillissement/altération de la roche,
- le départ d'écailles de la voûte est un signe d'amincissement et d'affaiblissement de celle-ci,
- en plusieurs endroits la paroi fait place à des matériaux rapportés. Si pour l'un d'eux l'hypothèse d'un comblement d'accès ne peut être écartée, il s'agit vraisemblablement de marques d'effondrements et donc d'instabilité locale.

Illustration 7 : Vues de zones de la cavité à l'opposé du puits d'accès

Compte tenu de la position de la maison par rapport à la cavité, cette dernière apparait générer un aléa pour le bâti voire pour les habitants. **Il est donc fortement recommandé de faire rapidement procéder à une mise en sécurité de cette cavité au droit de l'habitation.**

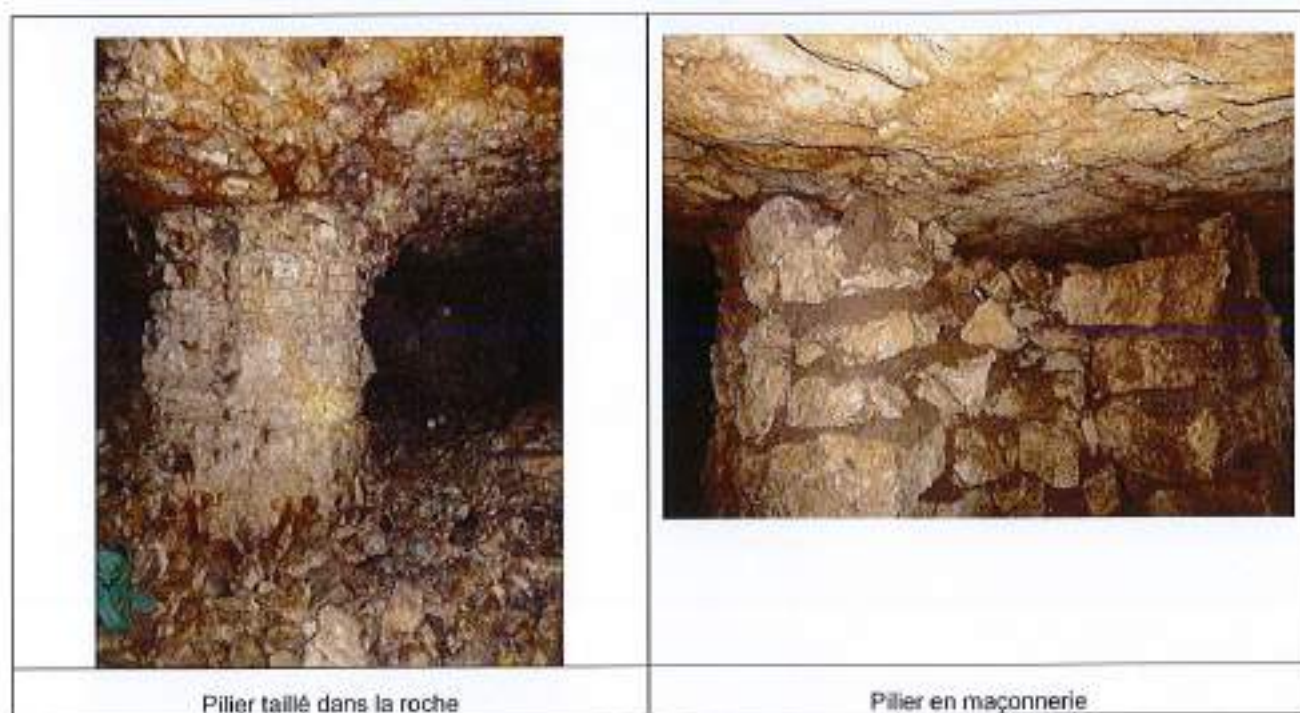
- un taillé dans la roche en place et localisé près du centre de la cavité. D'un diamètre de l'ordre du mètre, il apparaît en assez bon état.
- L'autre en maçonnerie. Le sommet de cette maçonnerie apparaît déconnecté du toit de la cavité par un interstice pluri-centimétrique (cf. illustration 8).

Illustration 8 : vues des deux piliers de la cavité

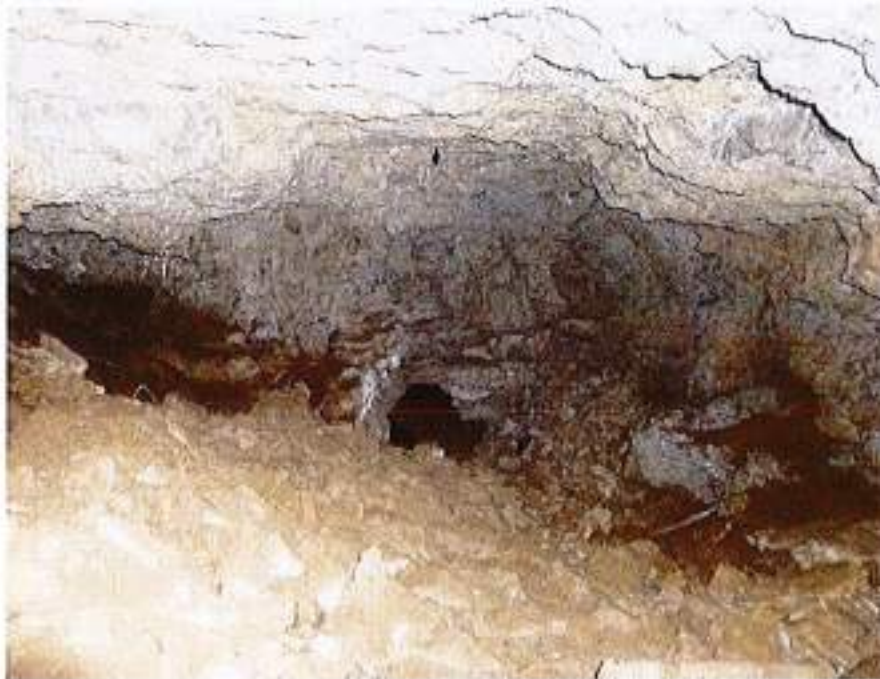
L'entrée qui apparaît comme principale est de faible hauteur (<1m). Elle se prolonge par un boyau sur environ 8 m, puis par une salle mesurant de l'ordre de 8 m par 4m, avec une hauteur de l'ordre de 1.5m, et comportant latéralement plusieurs petits accès au jour.

Lors de la visite il n'apparaissait pas de signe manifeste d'aléa imminent. Par ailleurs il n'y a pas, en l'état actuel, d'enjeu en surface (zone boisée).

Illustration 9 : salle de la cavité (site 4) et boyau d'accès (au fond)

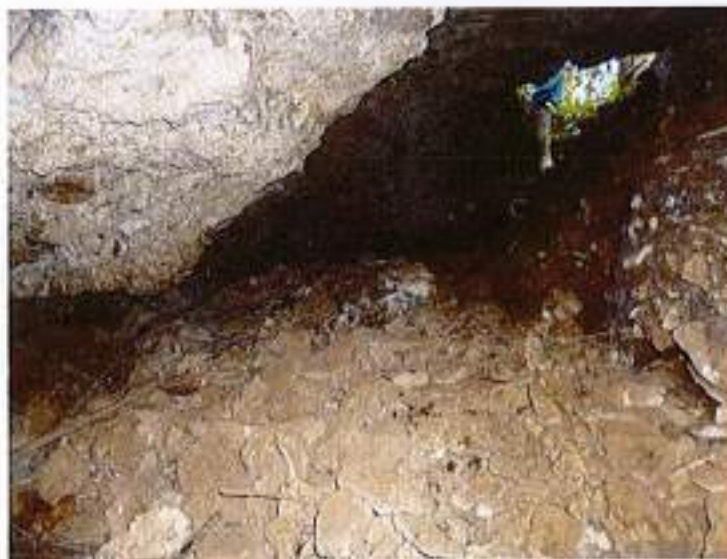
Les ouvertures au jour subsistent en haut de cônes de comblement constitués de matériaux d'origine anthropique (illustration 10).

Illustration 10 : Un des accès latéraux, en partie remblayé (site 4)

Lors de la visite, la présence d'un chiroptère a été observée. Dans une préoccupation de préservation de ces animaux, il conviendrait de veiller à ce que les accès à la cavité ne soient pas totalement obturés/comblés.
